Cilindros de GNC | INVESTIGACIÓN DE CESVI ARGENTINA

Enemigo a bordo

Un relevamiento de CESVI indica que cerca del 73% de los vehículos con gas tiene una instalación del cilindro con alguna deficiencia en su colocación. Cómo diferenciarlas, los riesgos que puede ocasionar y los recaudos que se deben tomar para el montaje.

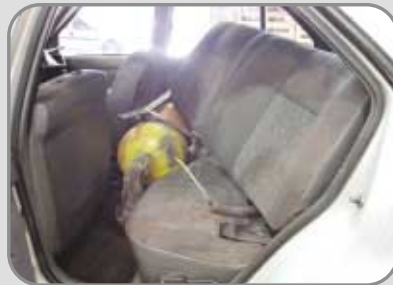
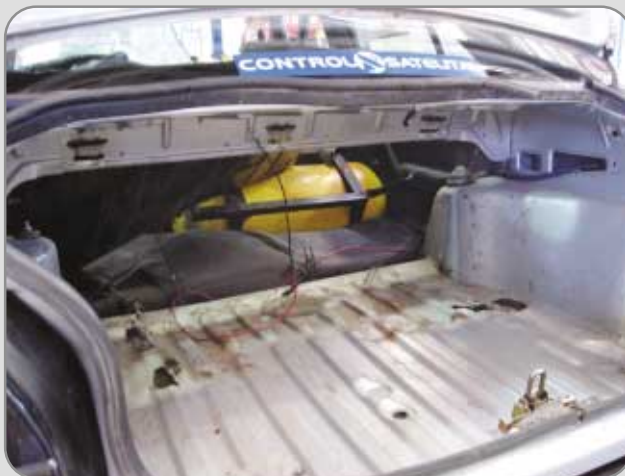
Otro de los tantos casos que llegan a CESVI con cilindros desprendidos. Se trata de un remis que chocó contra una columna. No hubo víctimas.

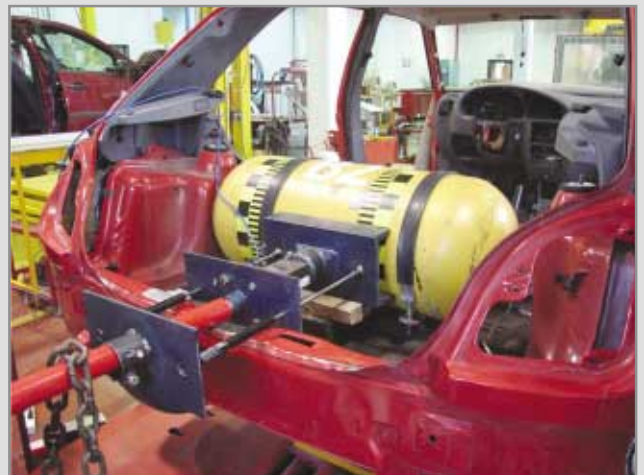
Ensayos estáticos realizados en CESVI ARGENTINA

Procedimiento: Cilindro bien instalado.

Resultado: La cuna soportó una fuerza de más de 1.688 kilos. Un 10% más de lo que pide ENARGAS.

Procedimiento: Cilindro instalado con las deficiencias observadas en el relevamiento.

Resultado: La cuna soportó una fuerza de sólo 1.090 kilos. Un 71% de lo que establece la normativa.

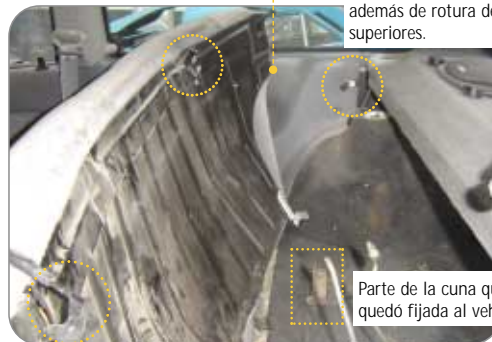
Respaldo del asiento trasero: deformación y desprendimiento en bisagra derecha, además de rotura de trabas superiores.

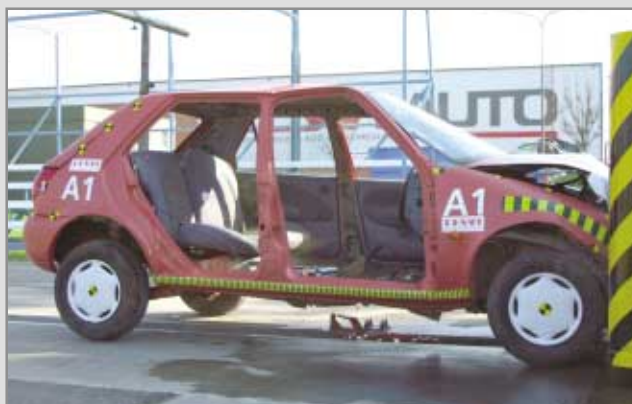
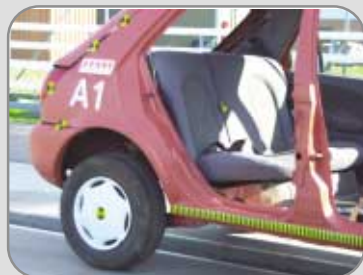
INSTALACIÓN CORRECTA

Procedimiento:
El tubo de gas del vehículo A1 se instaló correctamente afirmando la cuna que soporta al cilindro a la zona estructural del piso del auto.

Resultado:
No hubo desprendimiento durante el impacto. Por lo tanto, no hubo riesgos para los ocupantes de las plazas traseras.

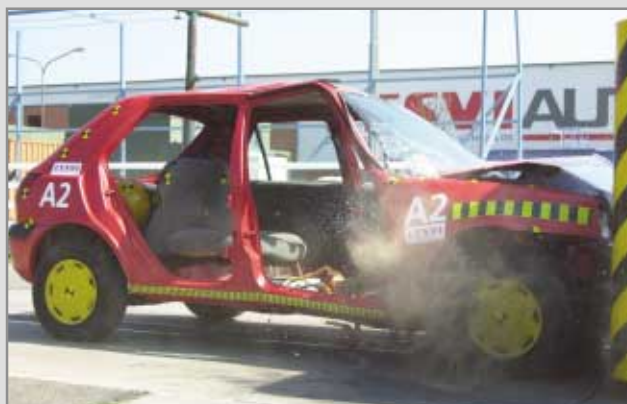
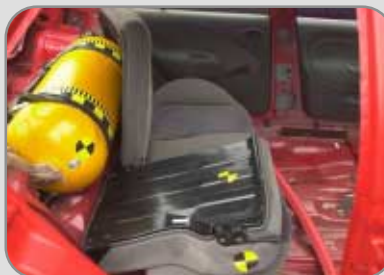
INSTALACIÓN PROMEDIO, SEGÚN RELEVAMIENTO

Procedimiento:
El tubo de gas del vehículo A2 se instaló con las deficiencias que se corroboraron en el relevamiento, con la cuna afirmada al piso de chapa del auto.

Resultado:
Se desprendieron los soportes de la cuna del piso. El cilindro rompió las trabas de los asientos traseros e ingresó al habitáculo. Los riesgos para los ocupantes de estas plazas son altísimos.
