Ensayo de roldo de un camión blindado

Un vuelco seguro

CESVI ARGENTINA realizó por primera vez un ensayo de roldo para la empresa de seguridad Prosegur S.A. con uno de sus camiones de material compuesto fabricado íntegramente en Argentina.

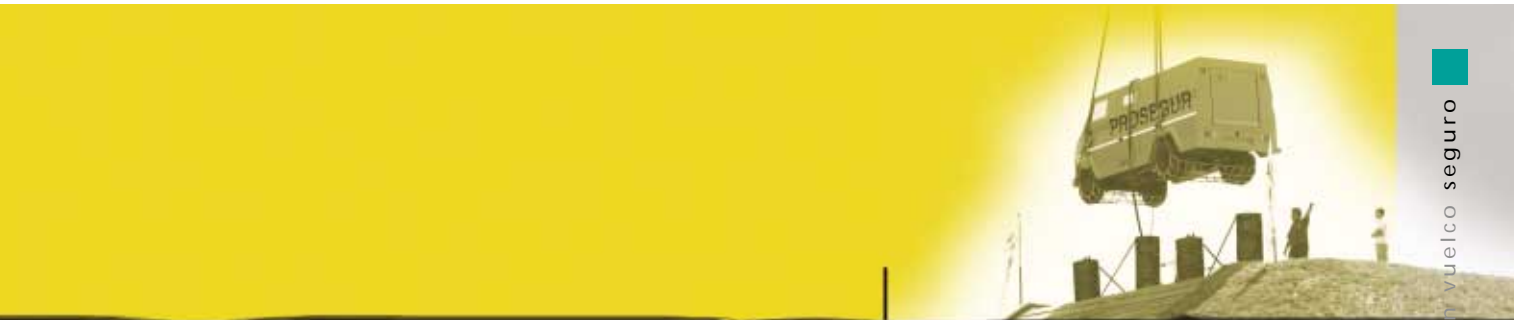
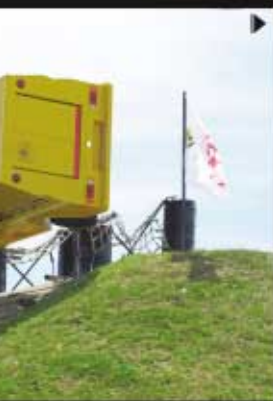
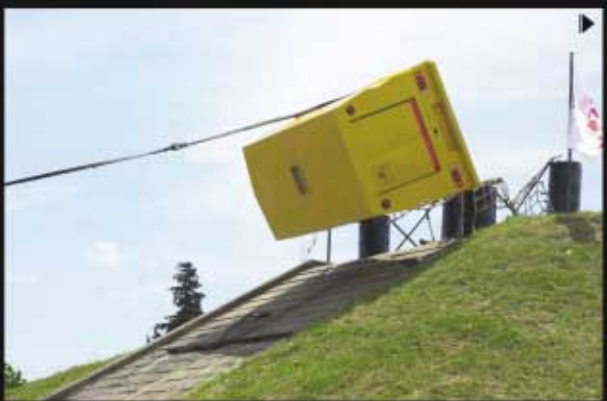
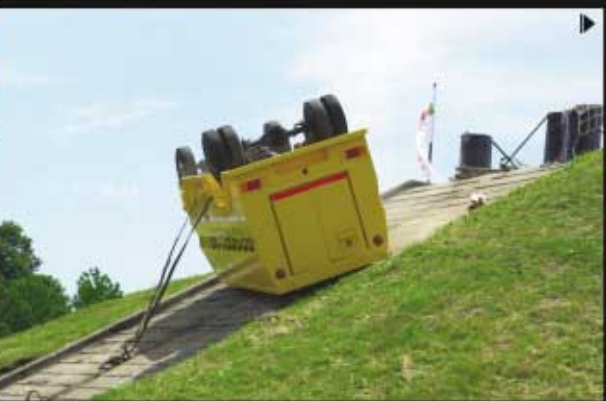
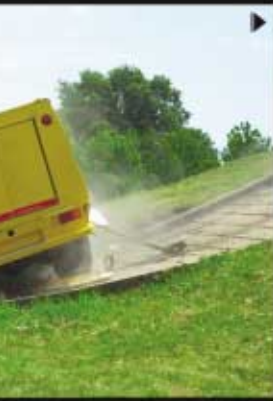
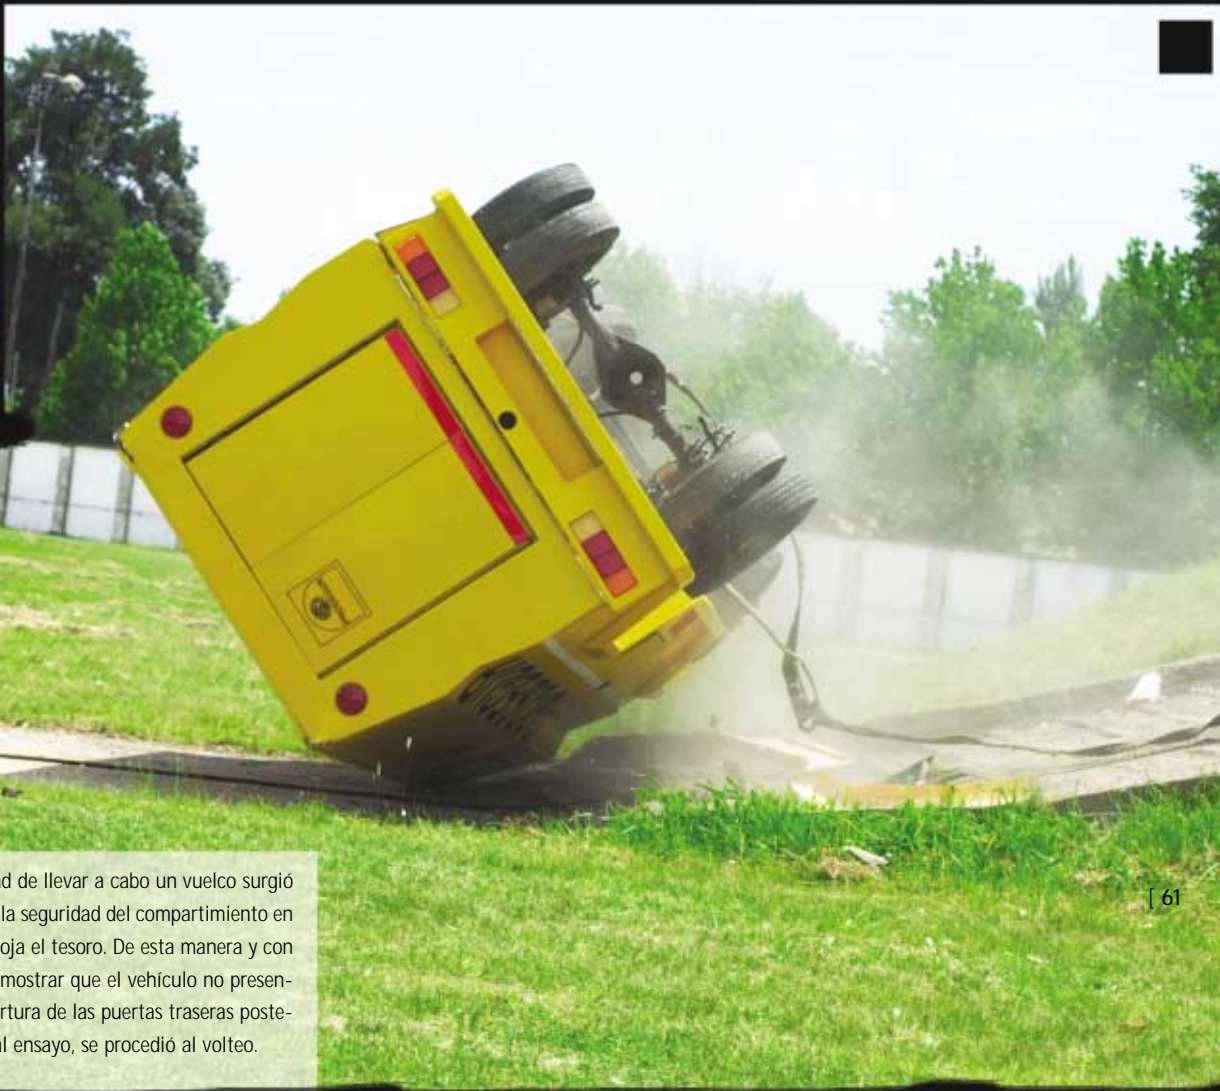
La necesidad de llevar a cabo un vuelco surgió de analizar la seguridad del compartimiento en donde se aloja el tesoro. De esta manera y con el fin de demostrar que el vehículo no presentaría la apertura de las puertas traseras posteriormente al ensayo, se procedió al volteo.

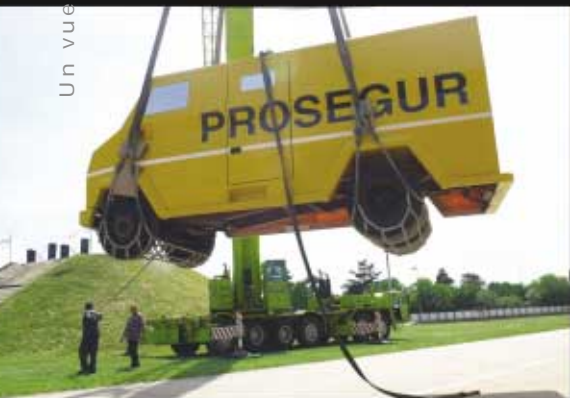
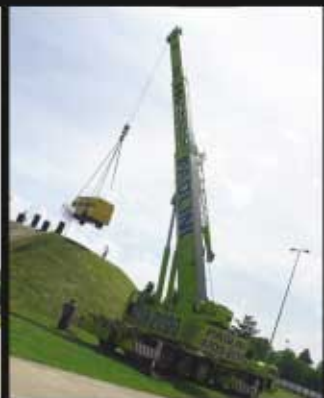
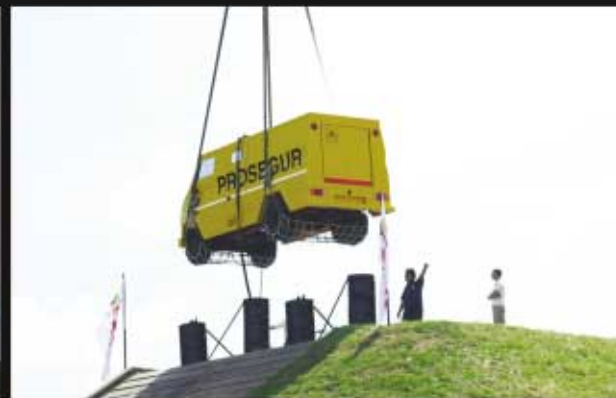
■ Este tipo de vuelco demanda un exhaustivo análisis de la posición inicial del vehículo, para garantizar una cierta seguridad y sobre todo su efectividad.

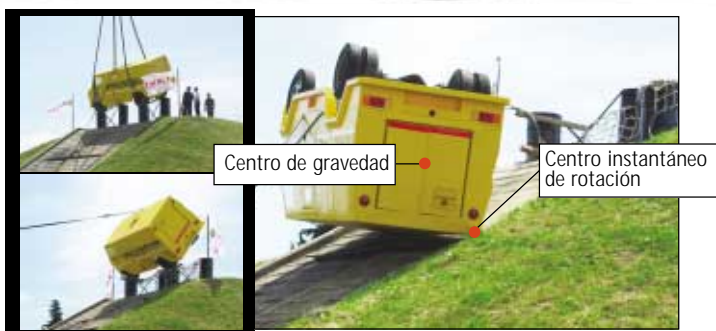
Por último, era necesario conseguir la continuidad del rolido y para ello se tuvo que asegurar que el centro de gravedad quede por delante respecto de nuestro nuevo

centro de giro (punto de contacto con el piso a través del cual el camión giró: vértice superior del camión).

En este caso se tomó un CS alto (25%), logrando que el vehículo adquiriera un gran impulso venciendo la inercia del mismo y recorriendo la mayor cantidad de espacio sin deslizarse.

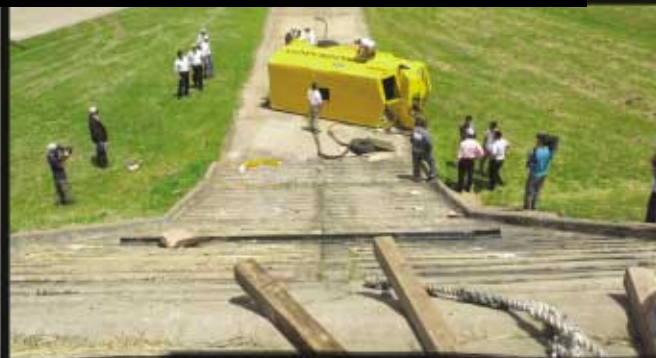
Los resultados fueron altamente positivos. Se superaron las metas que se habían planteado al iniciar el proyecto y el camión no registró ningún tipo de daño. Y lo más importante es que la puerta del compartimento del tesoro no se abrió, garantizando nuevamente la excelente seguridad de estos vehículos.
