Cilindros de GNC | INVESTIGACIÓN DE CESVI ARGENTINA

Enemigo a bordo

Un relevamiento de CESVI indica que cerca del 73% de los vehículos con gas tiene una instalación del cilindro con alguna deficiencia en su colocación. Cómo diferenciarlas, los riesgos que puede ocasionar y los recaudos que se deben tomar para el montaje.

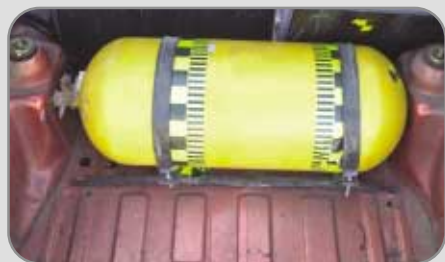
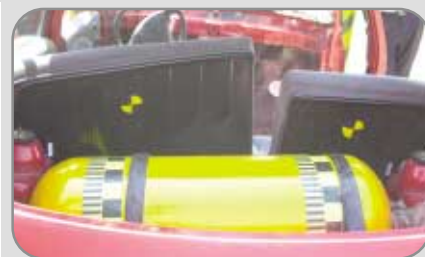
Resultado:
Se desprendieron los soportes de la cuna del piso. El cilindro rompió las trabas de los asientos traseros e ingresó al habitáculo. Los riesgos para los ocupantes de estas plazas son altísimos.
