CARROCERÍAS MÁS SEGURAS

# LOS AÑOS NO VIENEN SOLOS

VIENEN CON MAYOR SEGURIDAD. EL CAMBIO DE GENERACIÓN DE UN AUTO NO IMPLICA SÓLO UNA MODIFICACIÓN ESTÉTICA. DETRÁS HAY MUCHO TRABAJO PARA INCREMENTAR EL NIVEL DE SEGURIDAD DE LA CARROCERÍA. AQUÍ, UN CLARO EJEMPLO DE ESTO A TRAVÉS DE TRES GENERACIONES DEL MITSUBISHI GALANT.

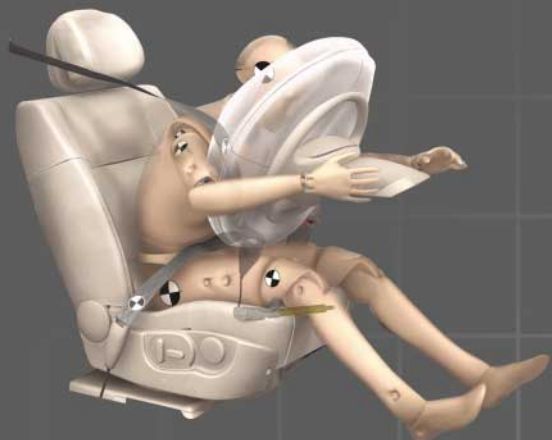
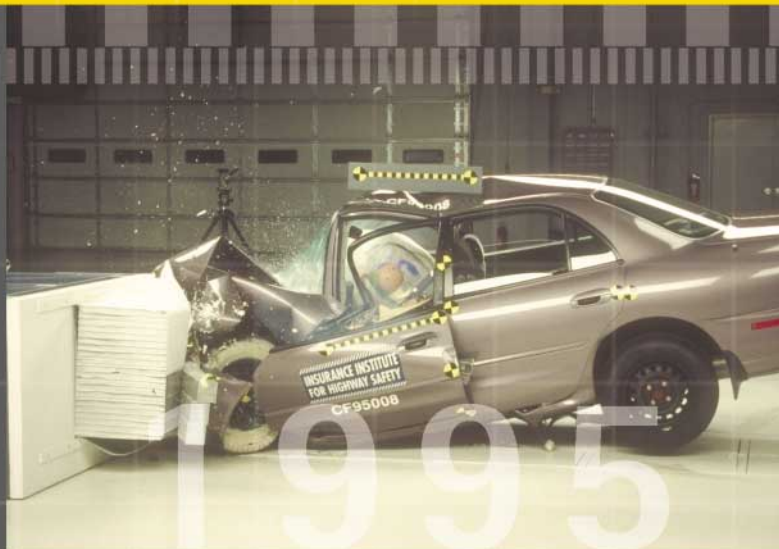
**IMPACTO FRONTAL**  
**1995**  
EVALUACIÓN GENERAL  
**POBRE**

Estructura/caja de seguridad	Daños				Comportamiento del dummy
	Cabeza/cuello	Pecho	Pierna/pie, izquierdo	Pierna/pie, derecho	
<span style="border: 1px solid black; padding: 2px;">P</span>	<span style="border: 1px solid black; padding: 2px;">B</span>	<span style="border: 1px solid black; padding: 2px;">B</span>	<span style="border: 1px solid black; padding: 2px;">P</span>	<span style="border: 1px solid black; padding: 2px;">A</span>	<span style="border: 1px solid black; padding: 2px;">P</span>

**El crash test hecho con el modelo del año 1995 arrojó una calificación POBRE en la prueba de impacto frontal.** Este modelo todavía no presentaba una adecuada zona de deformación programada en el frente, lo que ocasionó que gran parte de la energía del impacto se

trasladara directamente al habitáculo. Se nota claramente una gran deformación del pilar A de la carrocería, acercándose peligrosamente a la cabeza del conductor con el riesgo de producir lesiones de gravedad.
