Velocidad en la conducción

Noche sin límites

Relevamos cuatro puntos trascendentes de la siniestralidad vial de Buenos Aires para observar las velocidades de circulación diurnas y nocturnas. Los resultados fueron elocuentes: de noche se supera la velocidad media hasta tres veces más respecto del día.

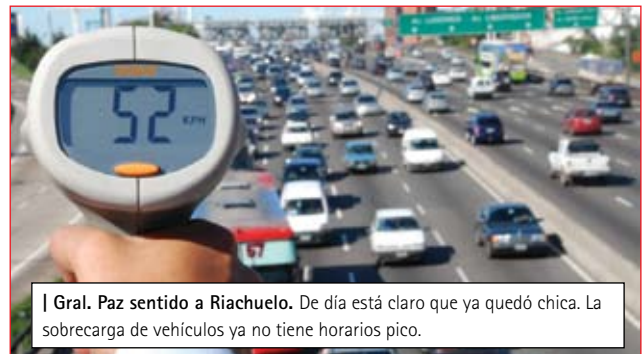
1:00hs
Lugar: Av. Gral. Paz km 1,5		
Sentido Riachuelo		
Cantidad de vehículos por hora	3200	2000
Velocidad máxima permitida	100 km/h	100 km/h
Velocidad media registrada	43 km/h	130 km/h
Velocidad máxima registrada	73 km/h	190 km/h

| Gral. Paz sentido a Riachuelo. De día está claro que ya quedó chica. La sobrecarga de vehículos ya no tiene horarios pico.

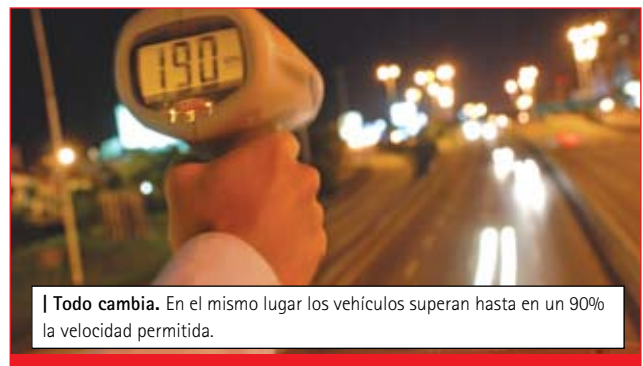
| Todo cambia. En el mismo lugar los vehículos superan hasta en un 90% la velocidad permitida.

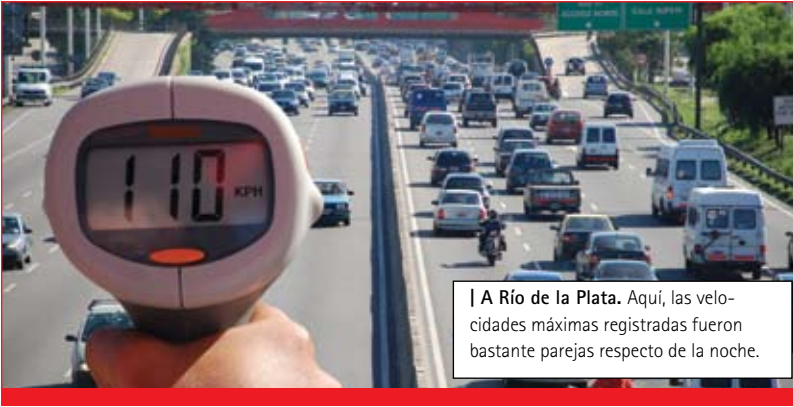
1:00hs
Lugar: Av. Gral. Paz km 1,5		
Sentido Río de la Plata		
Cantidad de vehículos por hora	4000	2360
Velocidad máxima permitida	80 km/h	80 km/h
Velocidad media registrada	102 km/h	120 km/h
Velocidad máxima registrada	130 km/h	150 km/h

| **A Río de la Plata.** Aquí, las velocidades máximas registradas fueron bastante parejas respecto de la noche.

Sobre el carril que se dirige al Río de la Plata, en el horario de las 17 horas, se presentó una situación menos complicada, con un gran caudal de vehículos, pero con un tránsito más fluido.

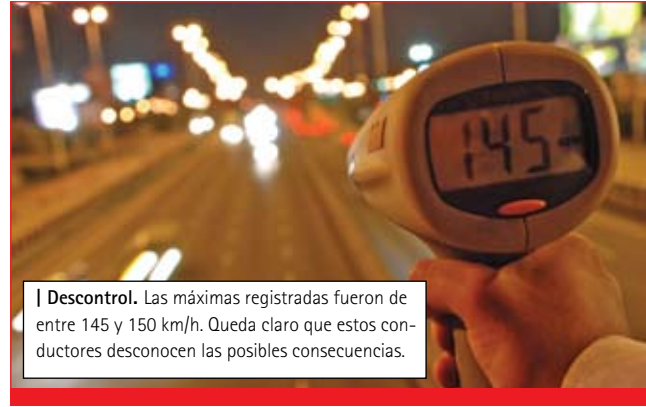
| **Descontrol.** Las máximas registradas fueron de entre 145 y 150 km/h. Queda claro que estos conductores desconocen las posibles consecuencias.

Por la noche, la situación se convirtió en peligrosa. La velocidad media se incrementó en 18 km/h en la mano hacia Río de la Plata. La curva hacia Lugones terminó siendo el curvón del autódromo. Aquí, los vehículos aprovechan varios carriles para tomarla y, en muchos casos, se enciman unos con otros para no perder velocidad. En la mano que va al Riachuelo se observaron velocidades máximas de entre 150 y 190 km/h, casi el doble de lo recomendado por la señalización, a pesar de las advertencias de radares operando.

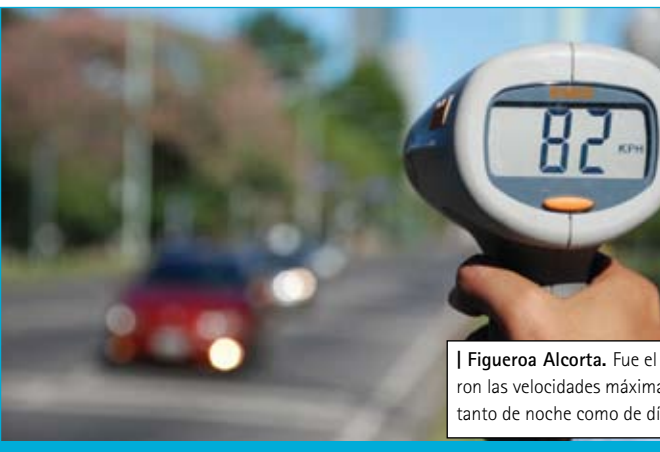
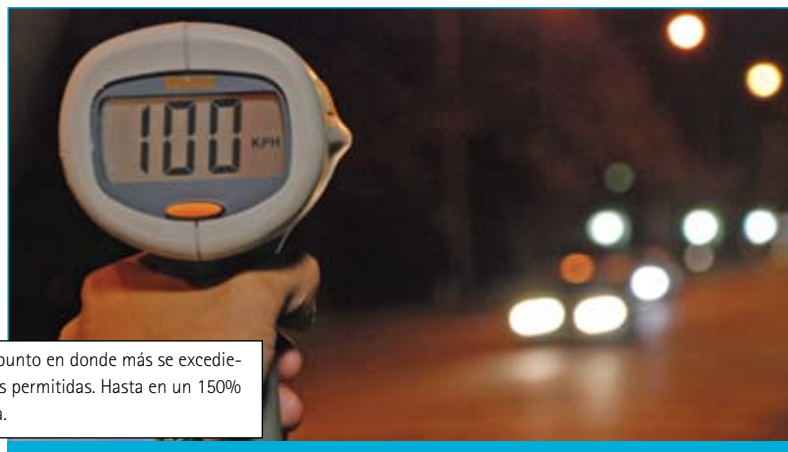
Es un trayecto de 300 metros donde hay una pronunciada curva y contracurva, de mano única, que al finalizar el recorrido presenta puntos ciegos debido a las columnas del puente ferroviario. A este lugar se lo conoce popularmente como “la curva de la muerte”, por la sucesión de hechos fatales que en su triste historia registra. Esto es fácil de comprobar, alcanza con mirar las huellas que quedaron en los guardrails del cantero central y en los árboles. Es que de poco valen los semáforos

Lugar: Av. Figuroa Alcorta Debajo del puente del ferrocarril Mitre	☀️ 17:00hs	🌙 4:00hs
	Cantidad de vehículos por hora	3000
Velocidad máxima permitida	40 km/h	40 km/h
Velocidad media registrada	48 km/h	82 km/h
Velocidad máxima registrada	100 km/h	106 km/h

| **Figuroa Alcorta.** Fue el punto en donde más se excedieron las velocidades máximas permitidas. Hasta en un 150% tanto de noche como de día.

En este lugar, de día, sólo el 10% circulaba a 40 km/h. Las mayores faltas fueron cometidas por los autos que salían del semáforo de Sarmiento, que aceleraban raudamente con la vía descongestionada, **llegando a registrar velocidades de 100 km/h.** A medida que el tránsito se congestionaba los valores de velocidad se redujeron al orden de los 50 km/h.

Por la noche, de un total de 700 vehículos censados, **el 80% de los conductores excedía la velocidad máxima a más del doble.** En este punto, fue donde más se superaba la velocidad y se realizaba una de las maniobras más peligrosas que es la de “cortar una curva”, es decir, para poder tener un mejor radio de giro, sin perder velocidad, los conductores invaden el otro carril.

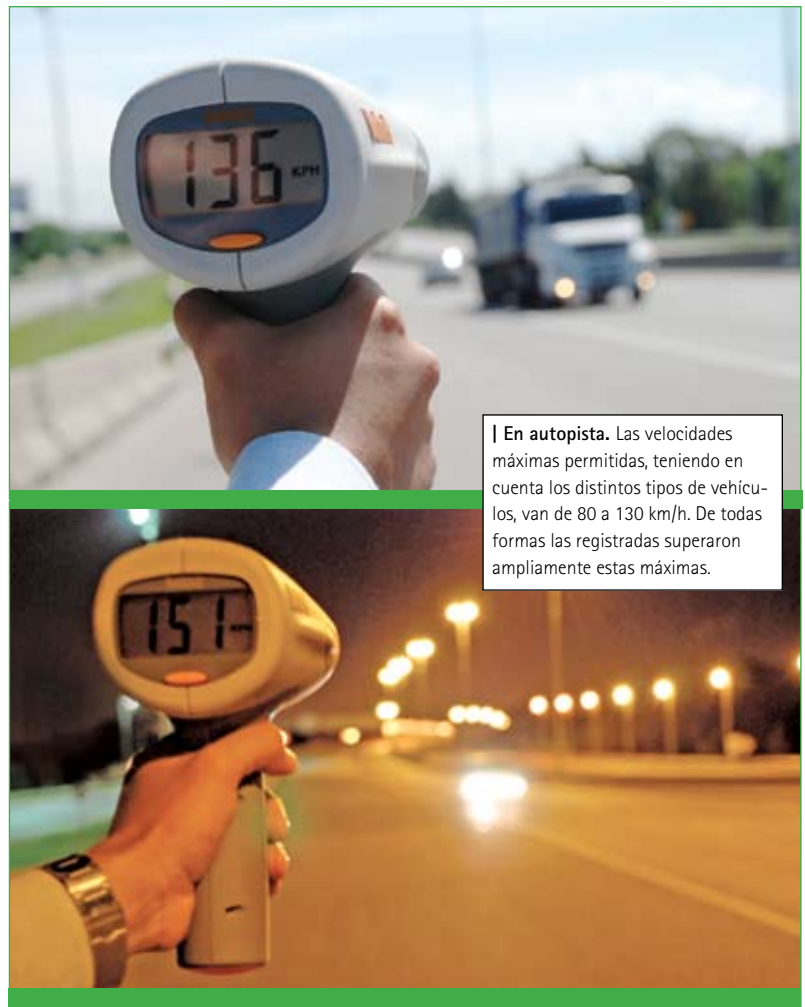
| **En autopista.** Las velocidades máximas permitidas, teniendo en cuenta los distintos tipos de vehículos, van de 80 a 130 km/h. De todas formas las registradas superaron ampliamente estas máximas.

Lugar: Au Buenos Aires-La Plata km 20,200	Sentido a la La Plata	
	8:00hs	3:00hs
Cantidad de vehículos por hora	1800	530
Velocidad máxima permitida	100 km/h	100 km/h
Velocidad media registrada	110 km/h	120 km/h
Velocidad máxima registrada	136 km/h	160 km/h

los fines de semana por los jóvenes del lugar y alrededores. Este sitio de día presentaba un tránsito fluido y sólo en casos aislados se observaron velocidades superiores a la máxima. El promedio relevado fue de 110 km/h, donde la máxima permitida es de 100 km/h. Sin duda, durante el día fue el lugar donde se excedieron los límites en menor proporción.

A la noche, como en los otros puntos investigados, de los 530 vehículos estudiados **el 20% superó los 150 km/h.** El 60% de los que circulaban excedía la velocidad pero sólo en una diferencia de 20 km/h.

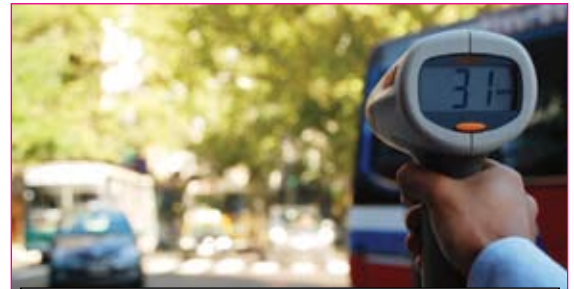
Lugar: Av. Las Heras y Sánchez de Bustamante	17:00hs	4:00hs
Curva en sentido Norte		
Cantidad de vehículos por hora	800	120
Velocidad máxima permitida	60 km/h	60 km/h
Velocidad media registrada	34 km/h	70 km/h
Velocidad máxima registrada	52 km/h	110 km/h

Durante el día los valores de velocidad estaban dentro de los límites permitidos, debido a la congestión de vehículos y a la sincronización de semáforos que no permitía una mayor velocidad. A la noche la situación cambió drásticamente: **el 70% de los conductores no respetó la velocidad máxima permitida de 60 km/h.**

| **En ciudad.** La sincronización de semáforos y los embotellamientos hacen que las velocidades registradas no sean tan altas.

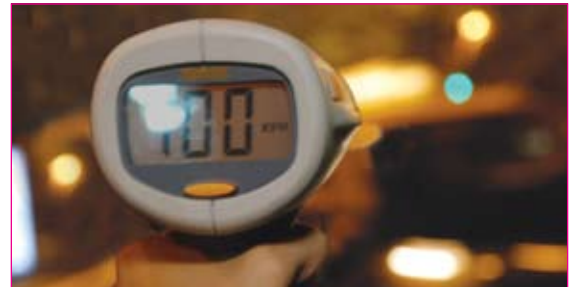
| **Se duplica.** De noche, las máximas registradas llegaron a superar más del 100% respecto del día.

Cabe destacar también que esta zona se complica por la salida de los pubs y locales bailables de la zona de Recoleta. Sería bueno que aquí haya controles permanentes de alcoholemia.

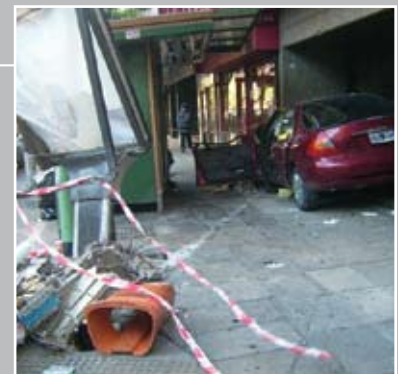
Zona de riesgo

■ Este siniestro, relevado por CESVI, sucedió a las 5 de la mañana. Un vehículo circulaba por la Avenida Las Heras, en sentido hacia el norte a una velocidad de 100 km/h, donde la máxima permitida es de 60 km/h. En la intersección con la calle Sánchez de Bustamante perdió el control, frenó y allí quedó una huella de bloqueo de 50 metros. El auto subió a la vereda atropellando a varias personas, golpeando contra un semáforo y contra la car-

tería horizontal para finalmente incrustarse en la entrada de un edificio. Un claro ejemplo del peligro que se presenta en esta esquina.
