Diferencia de altura

Incompatibles

La diferencia de altura de los paragolpes de los distintos modelos de vehículos, muchas veces ha generado daños exagerados en choque leves. El IIHS analiza este fenómeno preocupante en tres casos diferentes.

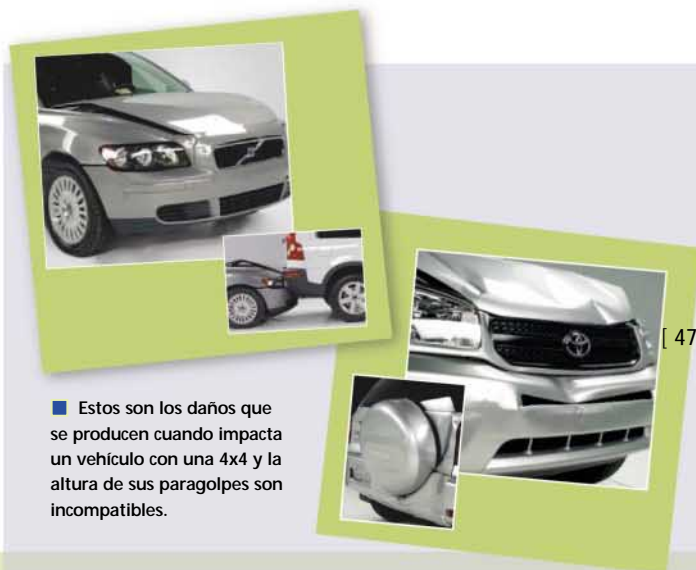
■ Estos son los daños que se producen cuando impacta un vehículo con una 4x4 y la altura de sus paragolpes son incompatibles.

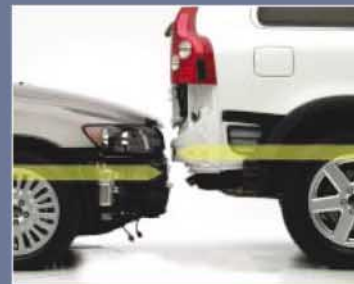
- Volvo S40
- Volvo XC90

En este caso, no hay coincidencia de altura entre los paragolpes, lo que ocasiona que al chocar el au-

to contra la parte trasera de la camioneta 4x4, se deslice por debajo del paragolpes de esta última. De este modo, ninguna pieza diseñada para absorber energía se ve involucrada, afectándose seriamente el capot, la parrilla y los faros del auto.

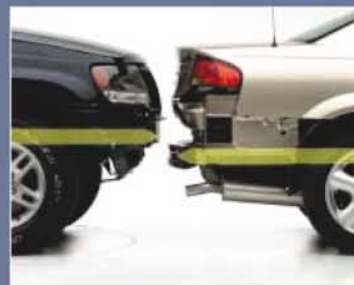
- Jeep Grand Cherokee
- Dodge Stratus

Los paragolpes de estos vehículos presentan una importante diferencia de altura. Durante el ensayo de impacto, el frente de la camioneta 4x4 pasó por

arriba del refuerzo del paragolpes trasero del automóvil. Como consecuencia se dañó severamente el cobertor del paragolpes, la tapa del baúl y los guardabarros traseros.
